CONTRIBUTO PARA A ELABORAÇÃO DE UM MANUAL DE APOIO À REABILITAÇÃO DE EDIFÍCIOS DAS DÉCADAS DE 60, 70 E 80

Dissertação submetida para satisfação parcial dos requisitos do grau de
MESTRE EM ENGENHARIA CIVIL — ESPECIALIZAÇÃO EM CONSTRUÇÕES CIVIS

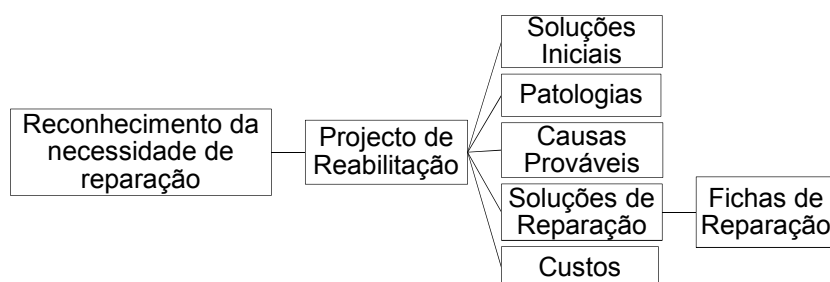
Figura 1 – Passos de um projecto de reabilitação

As duas últimas fases constituem parte do projecto de reabilitação. A primeira necessidade quando se inicia a sua elaboração é a de caracterizar o edifício, tanto no que toca à arquitectura e época de construção, como no que respeita aos sistemas construtivos utilizados e a forma como foram executados. De seguida, é necessário identificar as patologias e os elementos em que são encontradas, recorrendo à observação, inquéritos, documentos ou outros meios. Uma análise das causas das patologias é importante na descoberta da solução, pois a origem pode ser numa deficiência de construção, resultar da falta de manutenção ou de outros motivos. Esta análise deve ser acompanhada das devidas sondagens. Após estes passos, devem ser caracterizadas as soluções de reabilitação, baseadas nas patologias existentes e suas causas e tendo em conta os sistemas de construção utilizados inicialmente.

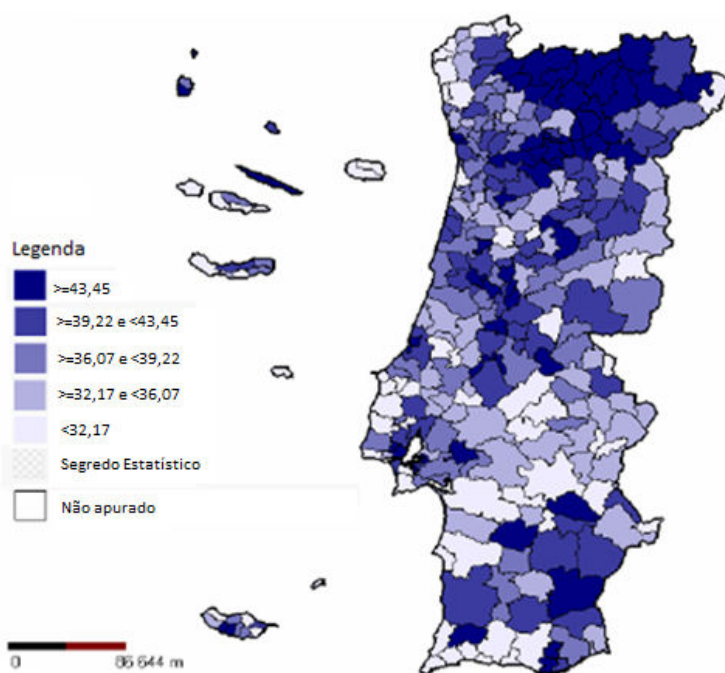
Figura 2 - Edifícios com necessidades de reparação em Portugal (2001) (%) [3]

Na figura 3, podemos ver, por concelho, as proporções de edifícios com necessidades de reparação em Portugal, face aos que não as têm. Como se pode constatar, esta é muitas vezes superior a 40%. Isto mostra que é indispensável o investimento no segmento da reabilitação sendo que isso servirá até como uma oportunidade de crescimento e desenvolvimento para o sector da construção.

A figura mostra ainda que as zonas com maiores necessidades de reabilitação são áreas interiores, principalmente no Norte do Portugal nos distritos de Vila Real, Bragança e Porto, o que se pode explicar, entre outras causas, pela migração para as grandes cidades, deixando as habitações de origem desocupadas e abandonadas. Os concelhos de Porto e Lisboa apresentam também valores elevados do

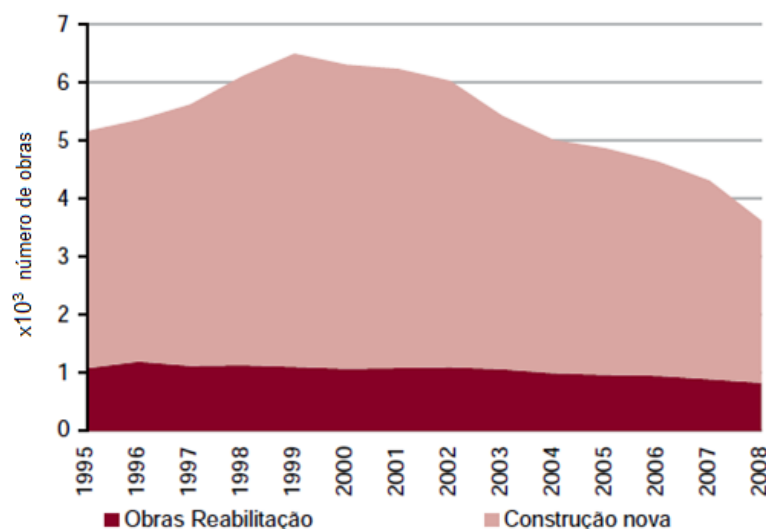
Figura 3 - Evolução dos volumes de obras de reabilitação e construção nova (1995-2008) [5]

Uma conclusão que pode parecer paradoxal é a de que a quantidade de obras de reabilitação tem vindo a diminuir. Porém, ao analisarmos as de construção nova, vemos que estas decrescem de uma forma muito mais acentuada. Isto deve-se, principalmente, à conjuntura económica em que vivemos e que tem condicionado o desenvolvimento deste e de muitos outros sectores. É ainda facilmente perceptível que o grande volume de obras continua a ser o das de construção nova, sendo a diferença bastante considerável, o que mostra que a maior parte do investimento feito no sector continua a ser para estas. Isto deve-se, talvez, ao facto de que são aquelas que trazem maiores rendimentos, mostram mais facilidade e custos de execução e menos entraves legais. Pode ver-se, na tabela 2, a variação da proporção das obras de reabilitação face às de construção nova, de acordo com o INE, e que tem vindo a crescer ao longo dos anos, confirmando o que foi dito.

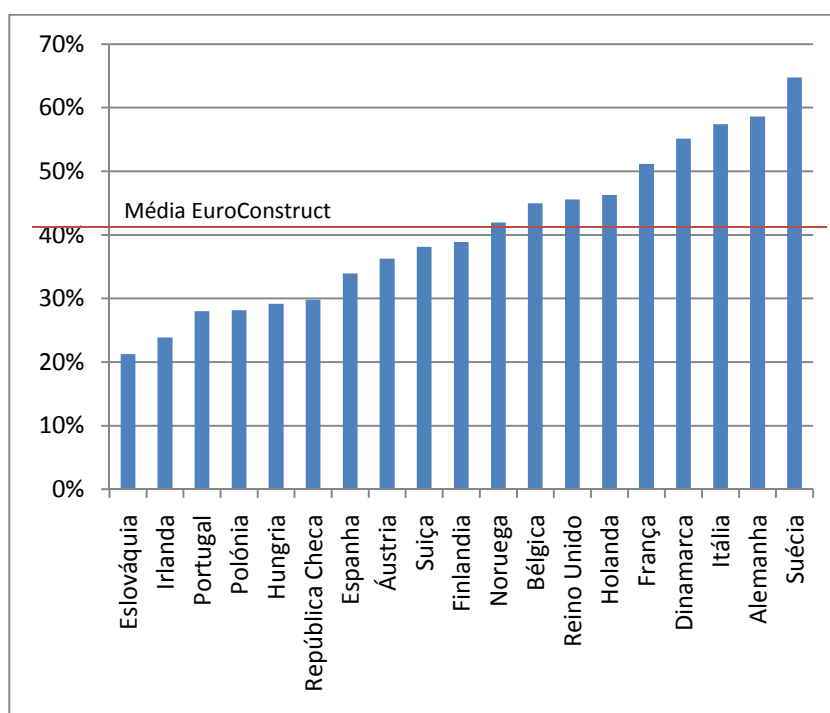
Figura 4 - Investimento em Reabilitação na Europa (2008) [6]

Fazendo agora uma breve comparação com a realidade europeia, notamos que Portugal é um dos países em que o segmento da reabilitação de edifícios mostra um menor desenvolvimento face ao da habitação nova. A figura abaixo mostra, para o ano de 2008, estas discrepâncias entre Portugal e alguns dos países desenvolvidos da Europa, pertencentes à plataforma EuroConstruct, em que a média de investimento no segmento é superior a 40%.

A diferença de volume em reabilitação face à construção nova entre o nosso país e os outros é muito significativa. No que toca unicamente ao total de obras em edifícios, o investimento do país onde a reabilitação tem maior importância, Suécia, é cerca do dobro do que é feito no nosso país para o mesmo segmento.

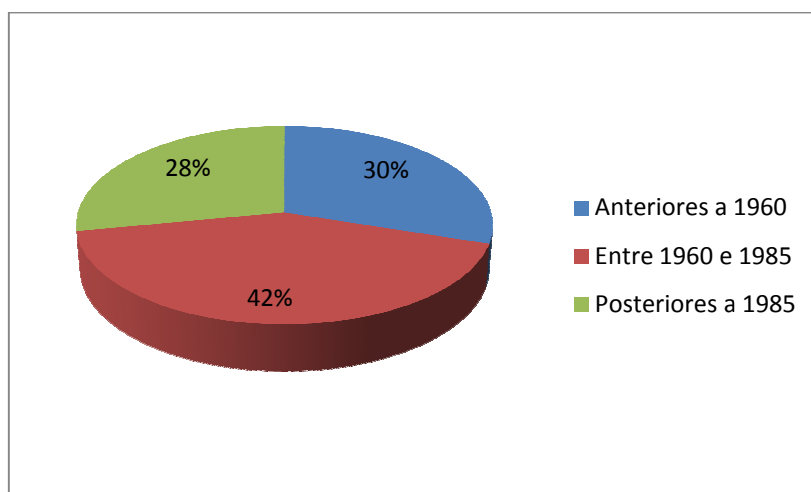
Figura 5 - Proporção de edifícios consoante as épocas de construção (2001) [4]

Passa-se agora a analisar os edifícios alvo deste documento: aqueles que foram construídos entre 1960 e 1985, representando a época de generalização da construção em estruturas porticadas de betão armado. Estes representam cerca de 42% do parque edificado, de acordo com os Censos de 2001, o que correspondia a mais de 1.300.000 fogos, sendo o grupo por época cujo volume de edifícios é maior.

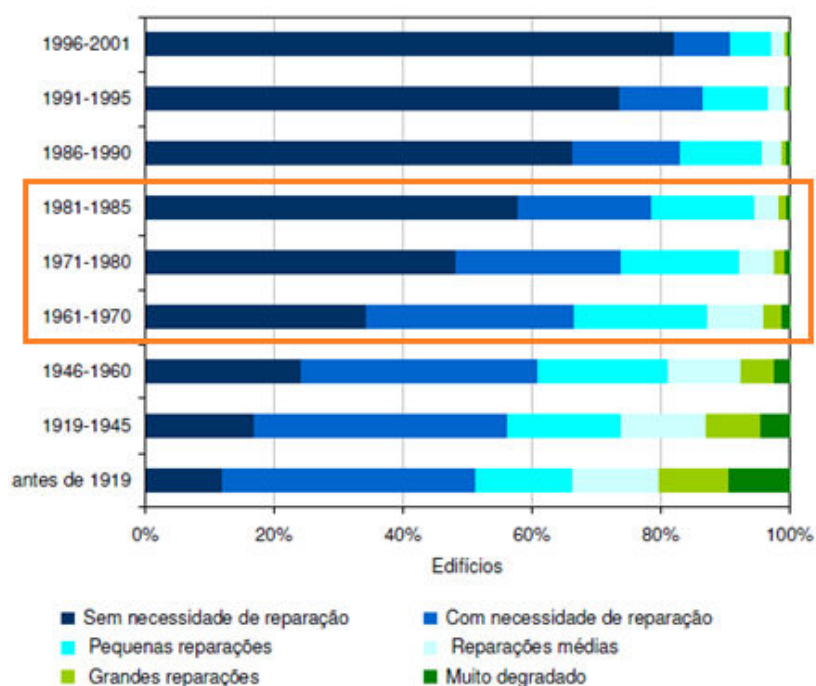
Figura 6 - Necessidades de reparação em edifícios [3]

Uma parte significativa destas construções apresenta necessidades, maiores ou menores, de reparação. O gráfico seguinte mostra isso, por anos de construção. Obviamente, aqueles que foram construídos há mais tempo são aqueles que necessitam de maiores intervenções. Porém, é de notar que a percentagem de edifícios da época em análise que carecem do mínimo de operações de reabilitação anda à volta de 50%. Tudo isto demonstra que a sua importância no parque edificado não deve ser desprezada e que devem ser tomadas as medidas necessárias para a sua preservação.

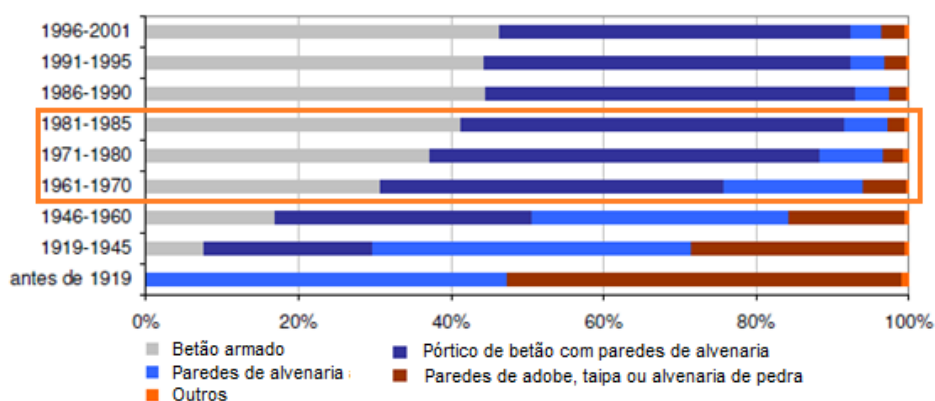
Figura 7 - Tipo de Estrutura de Construção [3]

De acordo com os dados do Instituto Nacional de Estatística, nota-se um enorme crescendo da construção em pórticos de betão armado desde meados do século XX. Como se pode ver no gráfico abaixo, a construção dita mais tradicional foi sendo substituída por esta nova tecnologia ao longo do tempo. Com este novo material, duas soluções são possíveis: os pórticos com as paredes preenchidas com alvenaria de tijolo ou as estruturas maciças de betão armado, no início mais usadas em construções industriais do que em edifícios habitacionais. Note-se que houve um grande salto na utilização destas tecnologias no início do século, mas foi a partir da década de 60 que estas se afirmaram como as principais formas de construir em Portugal.

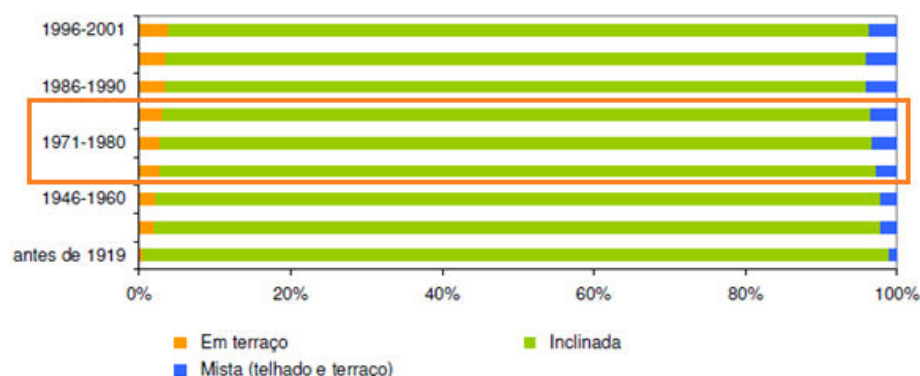
Figura 8 - Tipo de Cobertura [3]

Quanto à cobertura, nota-se que a forma predominante de construir em Portugal é a cobertura inclinada, apesar de se notar um crescendo nos sistemas em cobertura em terraço ou mista. Estas são, até à chegada da arquitectura modernista, utilizadas principalmente em edifícios de habitação colectiva ou serviços, sendo as primeiras utilizadas tanto nestes como em moradias.

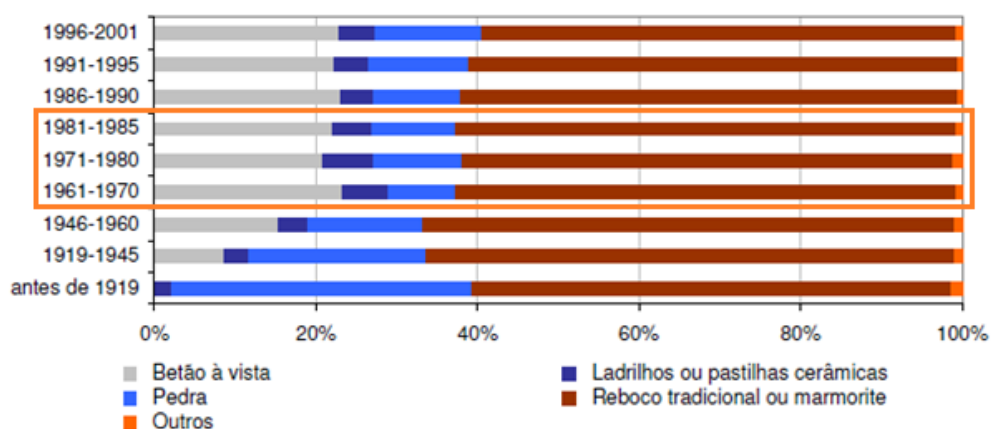
Figura 9 - Revestimento dos Edifícios [3]

Por fim, e no que toca ao revestimento dos edifícios nota-se um constante predomínio do acabamento em reboco e pintura e o aparecimento, como seria de esperar, da utilização do betão à vista acompanhado pelo decréscimo do uso de pedra. De resto, vemos que o ladrilho cerâmico ou as pastilhas tiveram também algum incremento na época em análise, como será possível confirmar aquando da descrição da amostra.

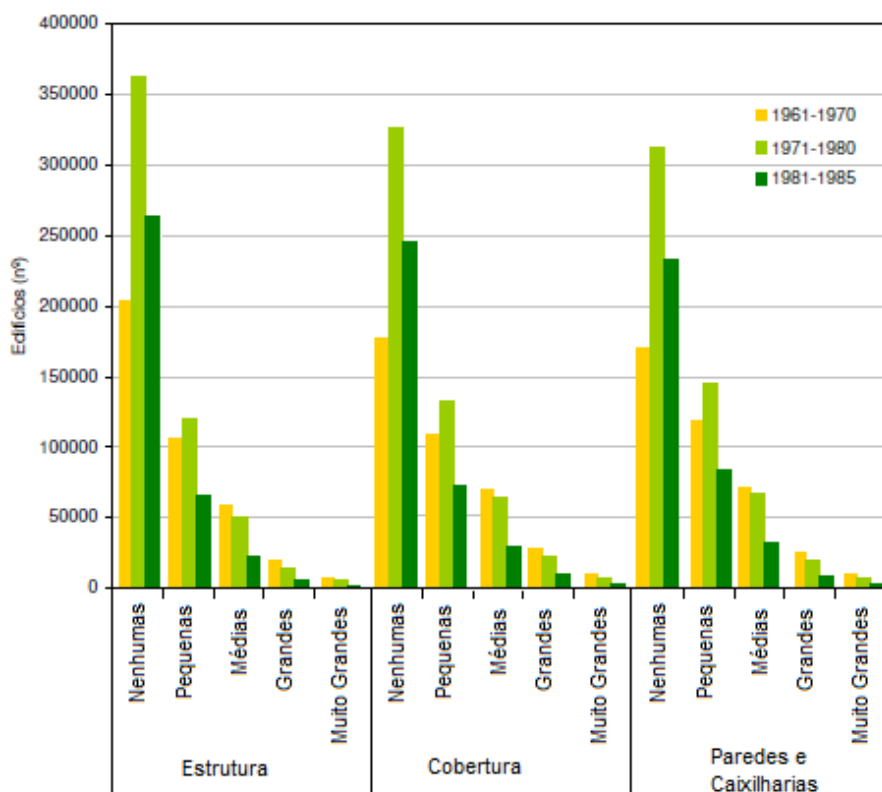
Figura 10 - Patologias nos edifícios construídos entre 1960 e 1985 (2001) [3]

A figura mostra as necessidades de reparação dos elementos anteriormente descritos. Como se pode ver, a maior parte das necessidades encontram-se nas caixilharias e paredes exteriores, bem como nas coberturas. As estruturas, como será confirmado, são as que apresentam menos patologias.

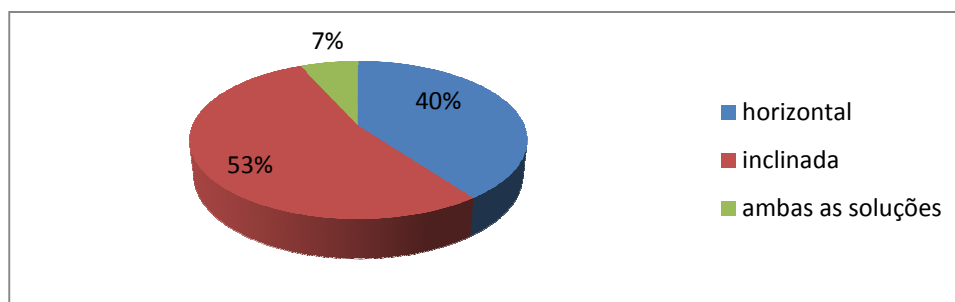
Figura 13 - Tipo de coberturas

Neste tipo de edifícios encontramos coberturas inclinadas e em terraço. A distribuição de coberturas na amostra encontra-se na figura 13. Note-se que por cobertura horizontal se entendem aqueles edifícios cuja principal cobertura, não acessível, é em terraço. Visto que a maior parte dos edifícios possui terraços acessíveis que têm também a função de cobertura para pisos inferiores.

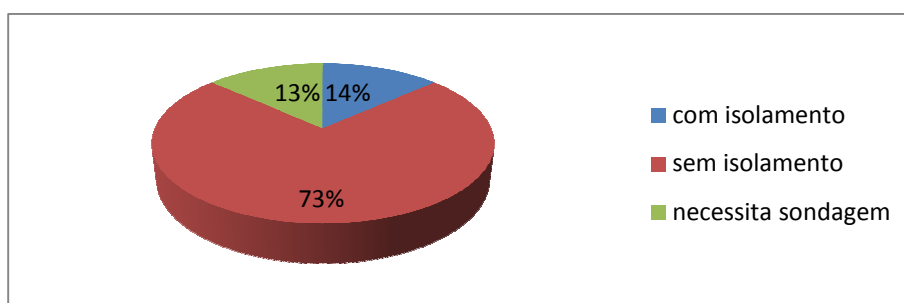
Figura 14 - Isolamento térmico na cobertura

Quanto às características gerais das coberturas pode-se fazer referência à existência de isolamento térmico. Por a obrigaç o de coloca o deste ter sido regulamentada apenas na d cada de 90, os edif cios anteriores a esta, geralmente n o o apresentam, a menos que tenham sido alvo de interven o mais recente ou que por alguma atitude mais vanguardista se tenha optado por o colocar e, mesmo neste caso, s o o encontramos para edif cios da d cada de 80.

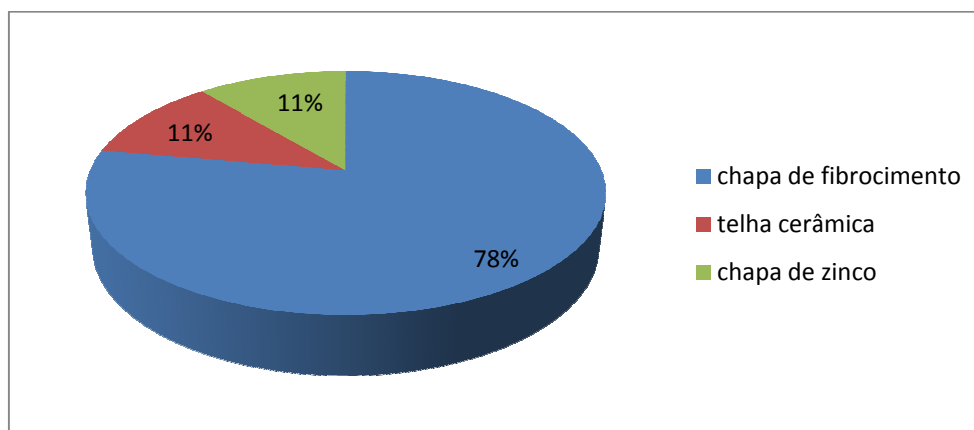
Figura 15 - Revestimento das coberturas inclinadas

Considerou-se que a principal característica distintiva de uma cobertura inclinada é o seu revestimento. Na amostragem foram encontrados três: chapas de fibrocimento, o mais comum; telhas cerâmicas; e chapas de zinco. Serão apenas descritos os dois primeiros por se considerar que o outro não é tão representativo da construção da época.

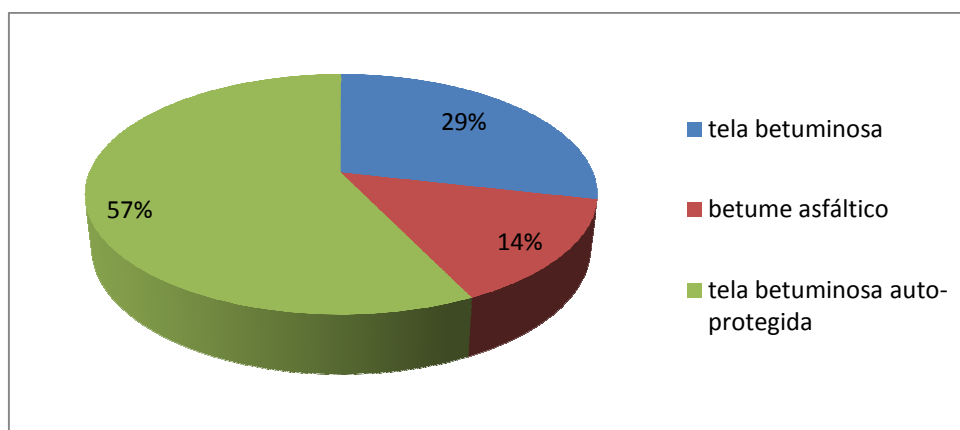
Figura 16 - Revestimentos em terraços não acessíveis

Quanto às coberturas horizontais, e como já foi referido, a maior parte dos edifícios em amostra possui terraços acessíveis ou não acessíveis. Estas diferem principalmente no tipo de revestimento, já que o elemento de suporte, para edifícios da época em análise, é, geralmente, em laje de betão armado ou aligeirada.

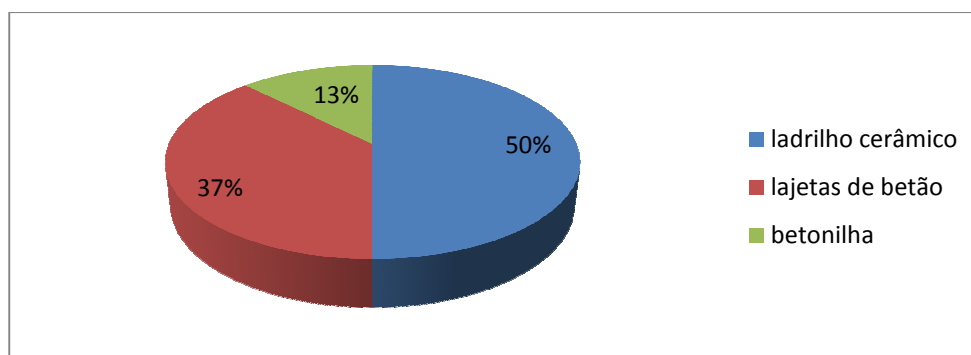
Figura 17 - Revestimentos em terraços acessíveis

Serão caracterizados dois tipos de coberturas, fazendo distinção entre acessíveis e não acessíveis. Foram encontrados na amostra dois tipos de localização dos terraços: sobre espaços habitados e sobre espaços não habitados. Evidentemente, aqueles que têm maior importância são os primeiros. Porém, os outros não são desprezáveis – estão muitas vezes na origem de problemas em garagem ou arrumos dos edifícios.

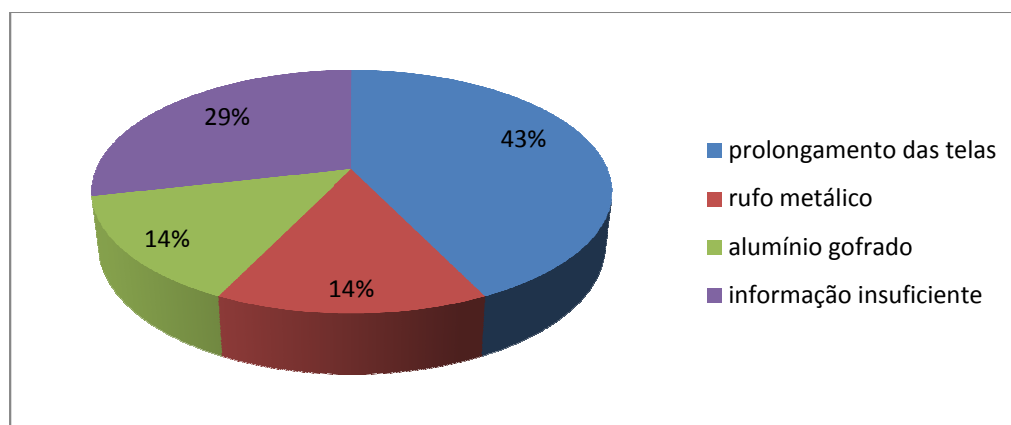
Figura 18 - Remates nas coberturas em terraço

Quanto aos elementos emergentes existentes nas coberturas em terraço, que têm que ser alvo de alguma atenção visto que os seus remates são muitas vezes a origem de algumas patologias, tratam-se, geralmente, de chaminés, casas das máquinas ou equipamentos de ventilação assentes sobre a laje de cobertura. Os remates podem variar, mas costumam ser realizados através de telas impermeabilizantes ou rufos metálicos.

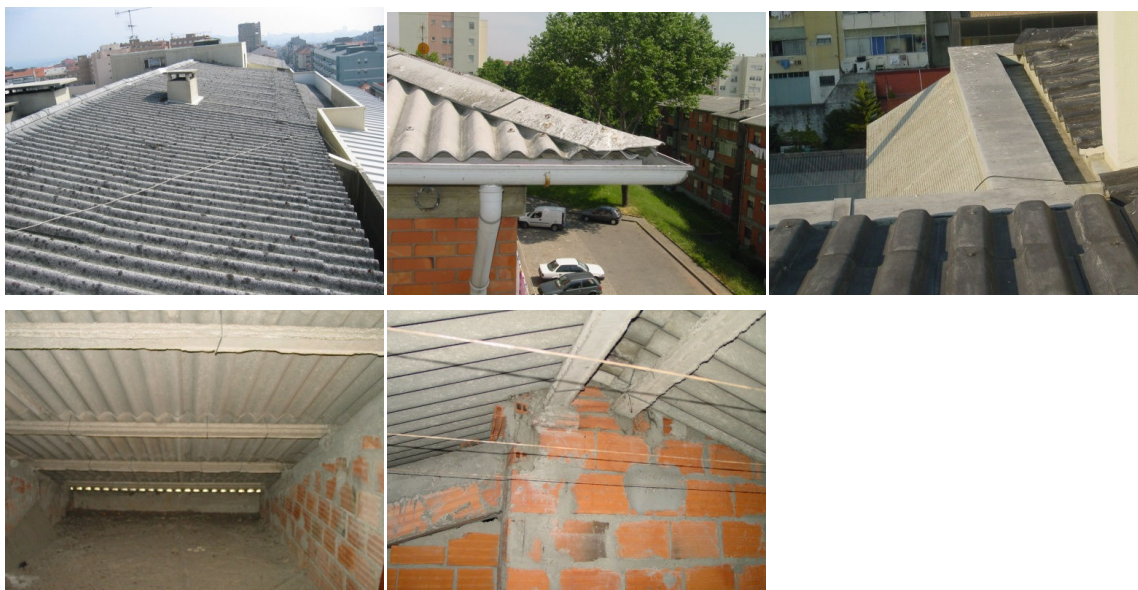
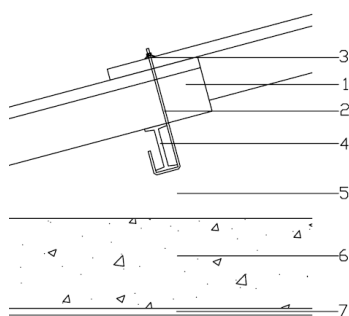
SC01

1. Chapa de fibrocimento
2. Grampos de fixação
3. Anilhas de estanquidade
4. Estrutura de suporte
5. Desvão
6. Laje
7. Revestimento interior

A fixação do revestimento ao suporte é feita através de grampos metálicos. Estes perfuram a chapa nas zonas superiores da ondulação, para minimizar os riscos de infiltrações, fixando-se depois ao suporte. No topo de cada grampo é colocada uma anilha de estanquidade.

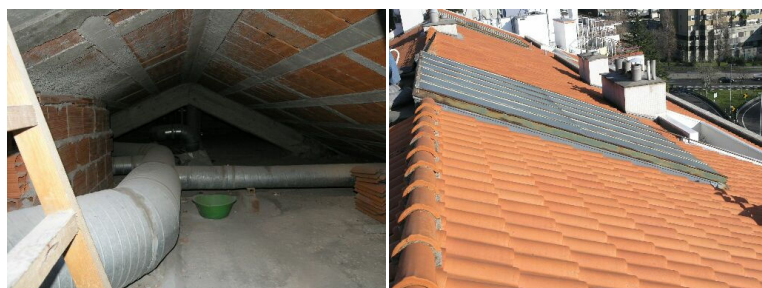
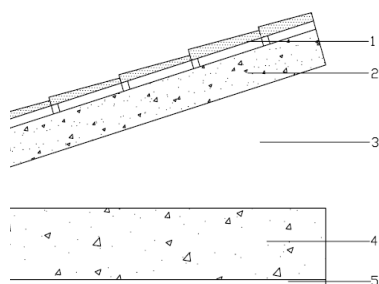
Coberturas inclinadas com revestimento em telha cerâmica	SC02
--	------

1. Telha Cerâmica
2. Estrutura de suporte
3. Desvão
4. Laje
5. Revestimento Interior

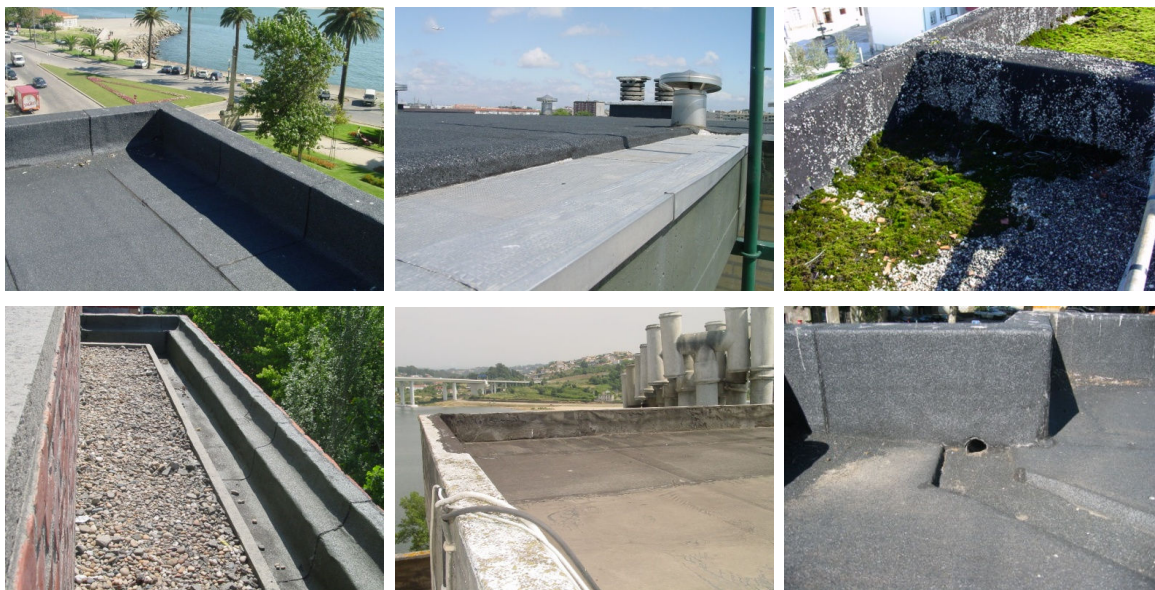
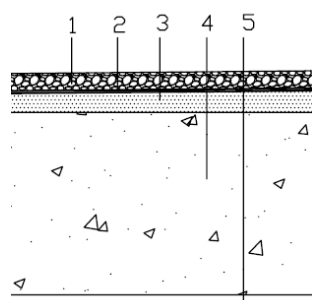
SC03

1. Revestimento
2. Tela de impermeabilização
3. Camada de forma
4. Laje
5. Revestimento interior

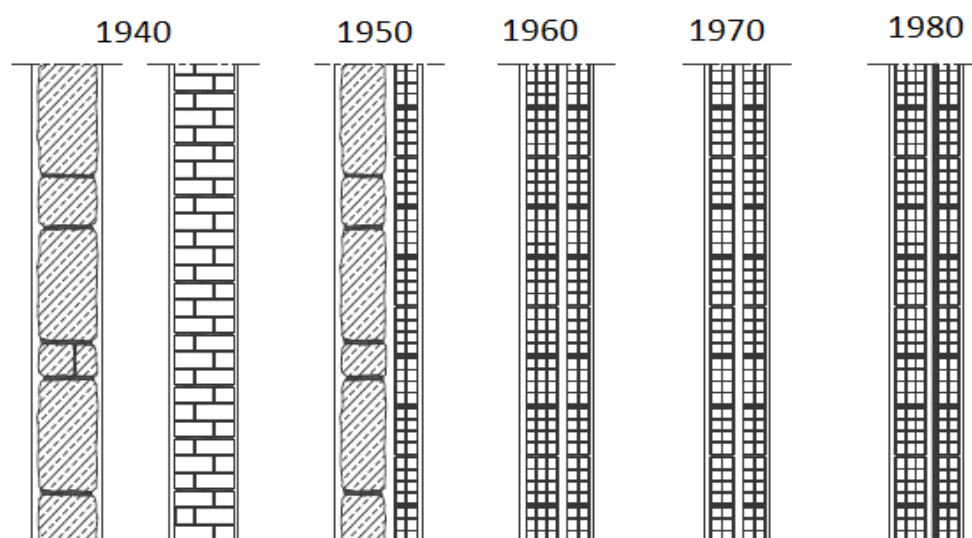
Figura 19 - Evolução do tipo de paredes [25]

Embora a construção de fachadas siga uma lógica evolutiva em que nas décadas de 60, 70 e 80 se encontram mais amiúde as paredes duplas com espaço de ar, como se pode ver na figura 19, outras técnicas foram utilizadas para estes sistemas, como os blocos de betão celular autoclavado e paredes simples (ou partes delas) em betão armado ou tijolo vazado.

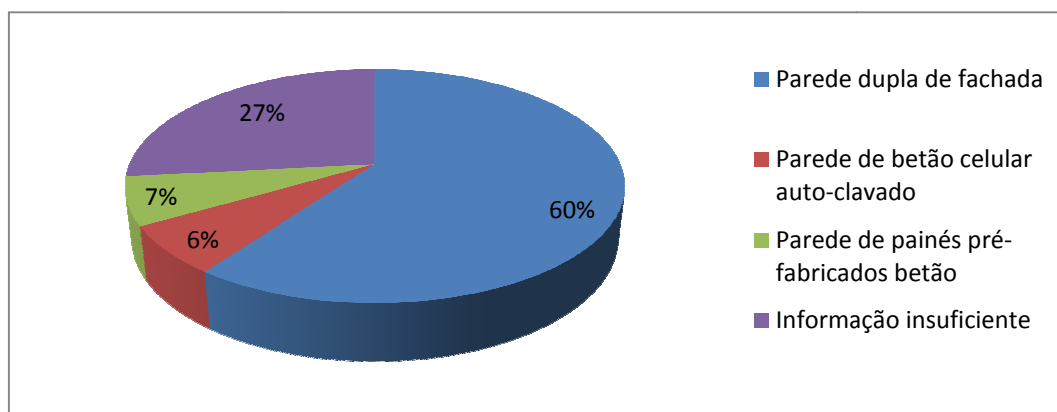
Figura 20 - Tipos de paredes

A ausência de isolamento térmico é, porém, uma constante em todos os edifícios encontrados na amostra pelo facto de serem construídos antes da existência de regulamentos que a isso obrigassem, apesar de ser verdade que alguns projectos, talvez mais à frente do seu tempo, o incluam já nas paredes, coberturas e pavimentos.

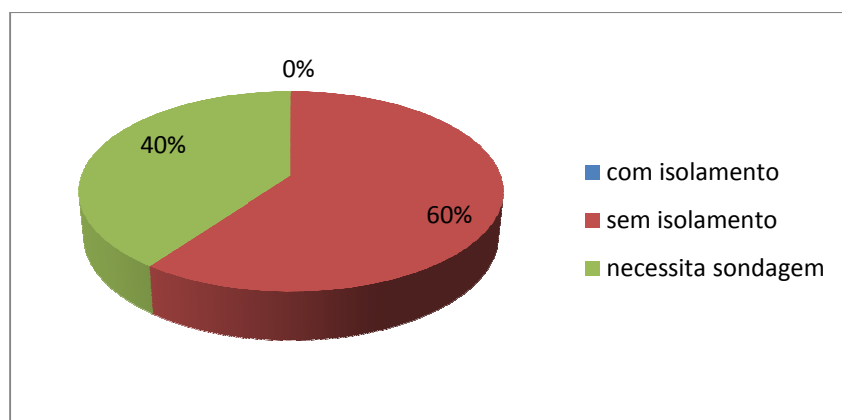
Figura 21 - Isolamento térmico nas paredes

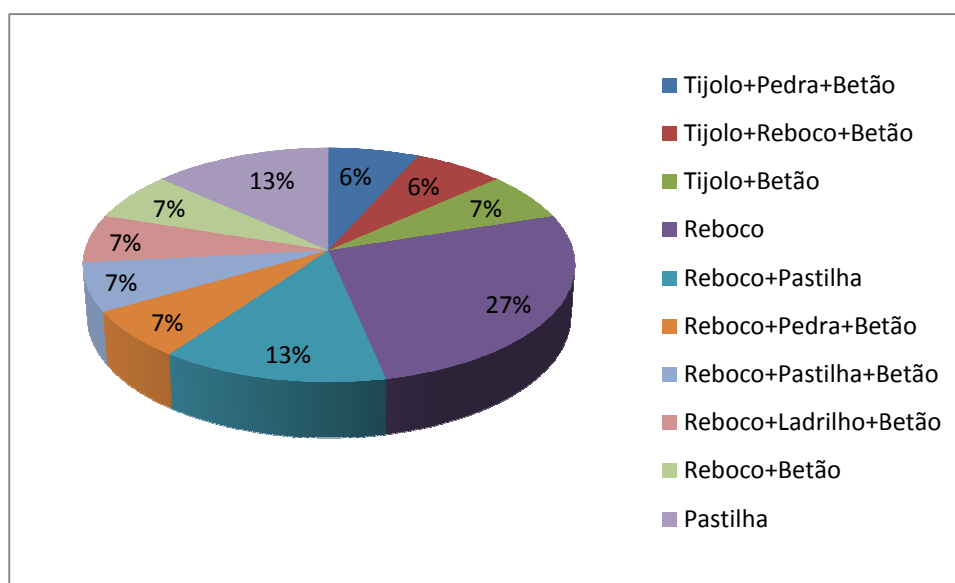
Os revestimentos das fachadas, como se notará nas fichas que se seguem, podem ser de vários tipos. Tentou-se cobrir aqueles cuja frequência de aparecimento no conjunto dos edifícios era maior, como se pode ver na figura 22. Os edifícios não têm apenas um tipo de revestimento, pelo que se optou pela apresentação das diferentes conjunções entre estes encontradas na amostra.

Figura 22 - Tipo de revestimento das fachadas

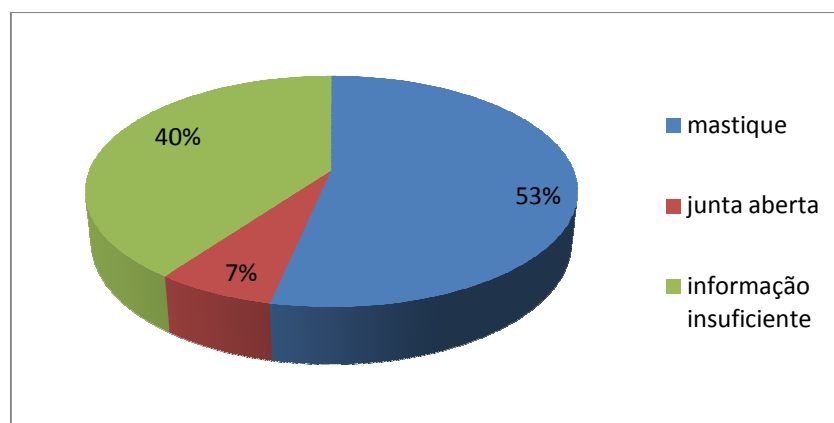
As juntas de dilatação, que podem tomar diferentes formas, são uma parte importante em edifícios pois absorvem variações dimensionais ou movimentos estruturais sem comprometer a estabilidade da estrutura. Para além disso devem assegurar a estanquidade da envolvente. Como tal, deve ser analisado o seu preenchimento e a sua execução.

Figura 23 - Preenchimento das juntas de dilatação

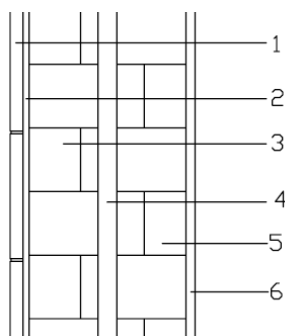
Paredes duplas com revestimento colado	SC07
--	------

1. Revestimento exterior
2. Cimento-cola
3. Pano de tijolo exterior
4. Espaço de ar
5. Pano de tijolo interior
6. Revestimento

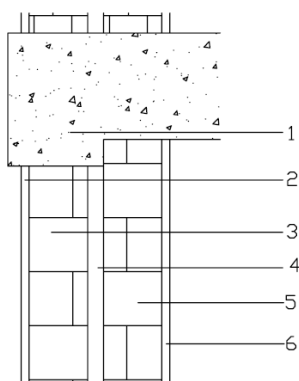
1. Laje de betão armado
2. Revestimento exterior
3. Pano de tijolo exterior
4. Espaço de ar
5. Pano de tijolo interior
6. Revestimento

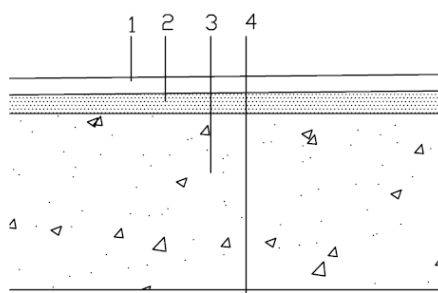
Varandas	SC12
----------	------

1. Revestimento Superior
2. Camada de forma
3. Laje
4. Revestimento Inferior

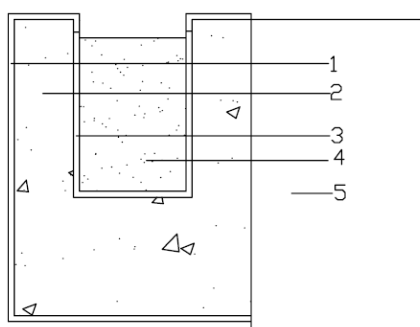
1. Revestimento
2. Elemento de Suporte
3. Revestimento Interior
4. Terra Vegetal
5. Elemento de Fixação

As floreiras são elementos exteriores constituintes das paredes de fachada que têm que ser objecto de atenção pois, por deficiências na execução, configuração ou falta de manutenção, dão origem a algumas patologias como infiltrações para o interior das habitações.

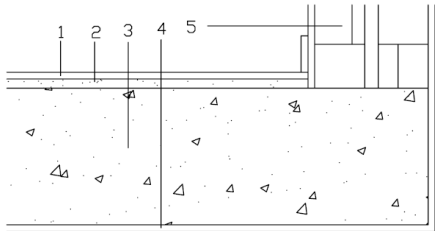
<ol style="list-style-type: none"> 1. Revestimento Interior 2. Camada de Forma 3. Laje 4. Revestimento Exterior 5. Parede de Fachada

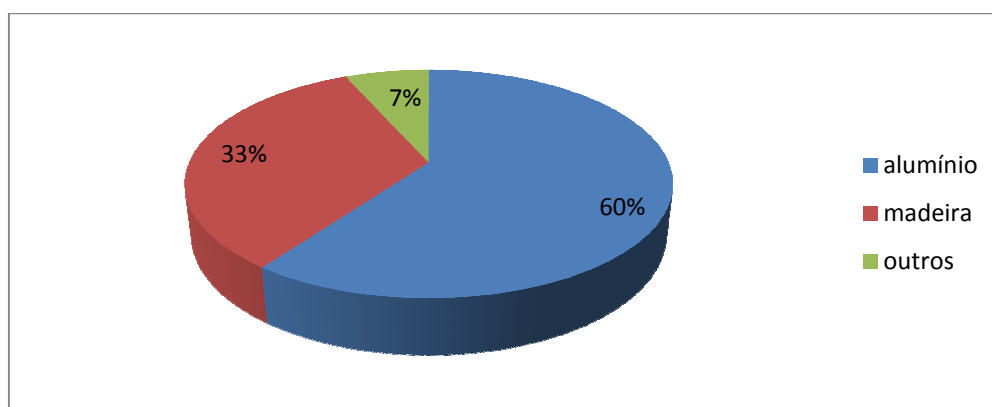
Quanto aos caixilhos, a distribuição, no que toca aos materiais encontrados, encontra-se na figura 25.

Figura 25 - Tipos de caixilhos encontrados na amostra

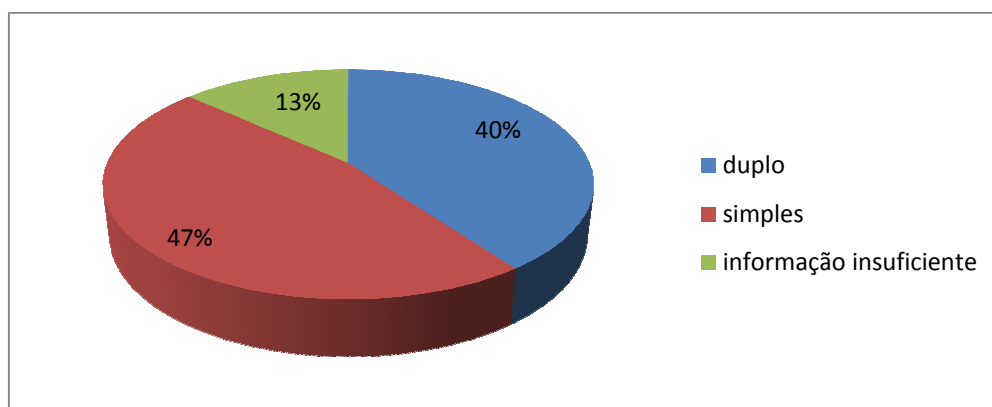
Já o vidro pode ser duplo ou simples. Actualmente as janelas disponíveis no mercado são praticamente todas com vidro duplo. Porém, dada a época de construção dos edifícios em análise, foram encontradas muitas constituídas unicamente por um paramento de vidro.

Figura 26 - Tipo de vidro encontrado nos vãos da amostra

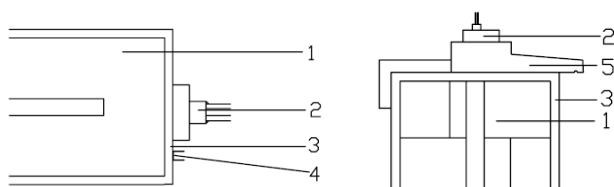
Vãos Envidraçados verticais	SC14
-----------------------------	------

1. Parede de Fachada
2. Caixilho
3. Revestimento da Parede
4. Calha de Estore
5. Peitoril

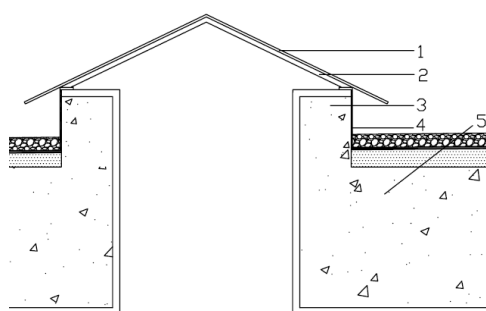
1. Vidro
2. Suporte metálico
3. Murete
4. Tela de impermeabilização
5. Laje

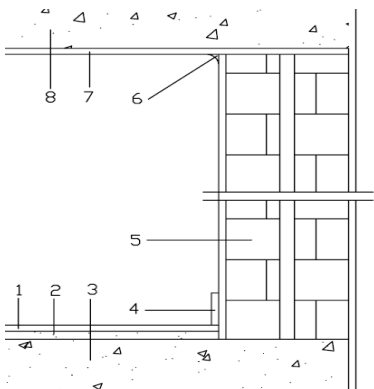
<ol style="list-style-type: none"> 1. Revestimento do Pavimento 2. Camada de Forma 3. Laje de Pavimento 4. Rodapé 5. Parede 6. Friso 7. Revestimento de Tecto 8. Laje de Tecto

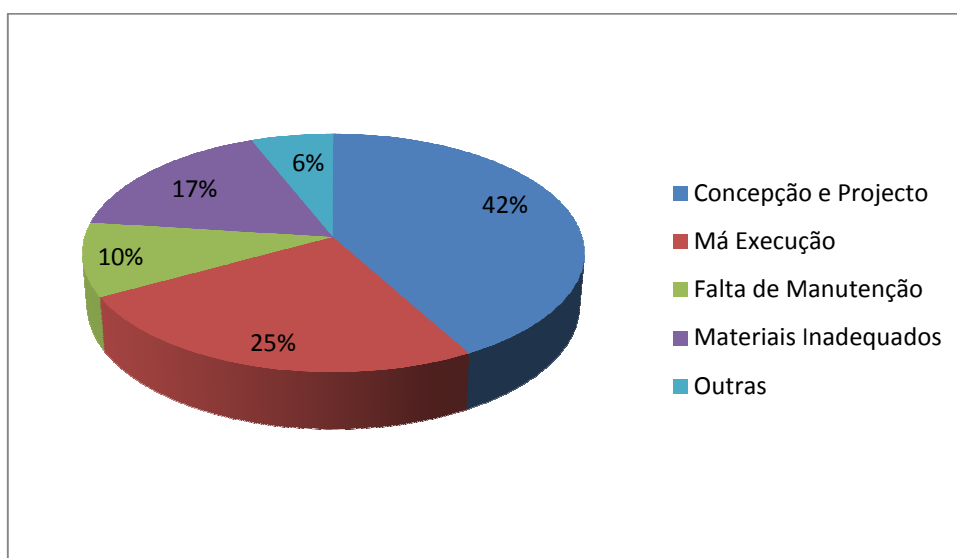
É importante, para além de se informar sobre as patologias e possíveis causas, enunciar sumariamente a origem das mesmas. Estima-se que a maior parte dos defeitos nas edificações se dê por má concepção e projecto, como se pode ver na figura 27. Como é evidente também, uma parte considerável dos problemas devem-se a uma execução pouco cuidada e à mão de obra desqualificada. Por fim, a falta de manutenção tem também grande influência no avanço da degradação das construções.

Figura 27 - Origem das deficiências em construções [7]

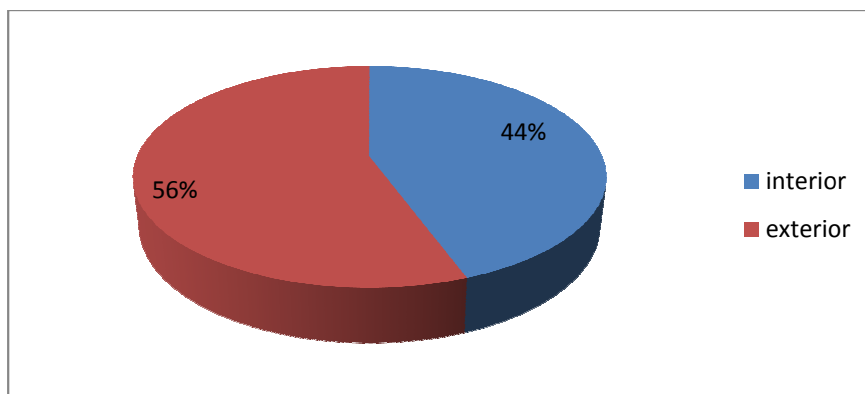
Distinguiu-se entre as patologias que ocorriam no exterior ou no interior. O gráfico que mostra essa distribuição encontra-se abaixo.

Figura 28 - Localização das patologias

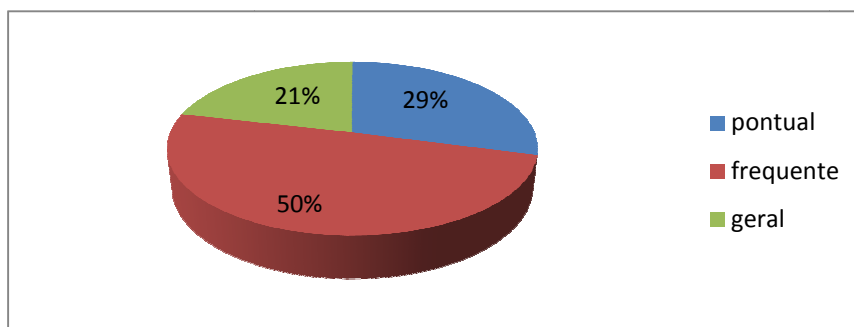
Para além disso analisou-se, para cada um dos edifícios em que as patologias ocorrem, se isto acontece com muita ou pouca frequência. Isto é, se as patologias são apenas pontuais (encontram-se dispersas em menos de 25% do edifício), frequentes (entre 50% e 75% do edifício) ou gerais (mais de 75% do edifício) em cada um dos projectos analisados.

Figura 29 - Frequência das patologias

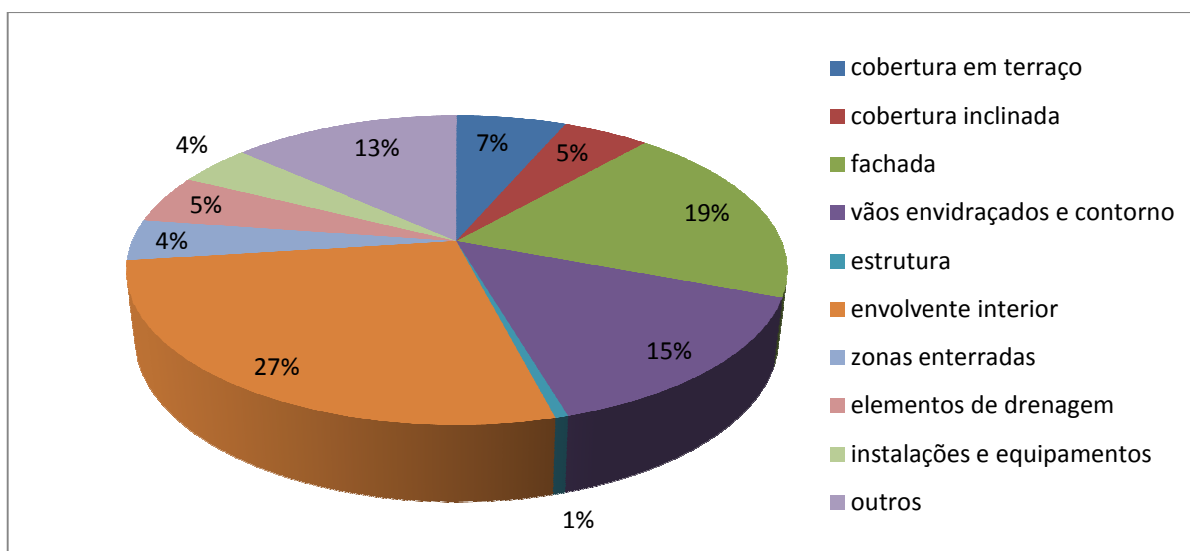
A figura 30 mostra quais são os principais elementos afectados. A maior parte das patologias foram encontradas na envolvente interior e na fachada, talvez por serem estes os termos mais generalistas e abrangentes. De seguida, e não surpreendentemente, são identificados os vãos envidraçados e o seu contorno. As coberturas e os sistemas de drenagem são outros sistemas nos quais foram identificados diversos problemas. De notar que em muitos dos casos estes sistemas de drenagem são referentes às coberturas ou às paredes de fachada.

Figura 30 - Principais elementos afectados

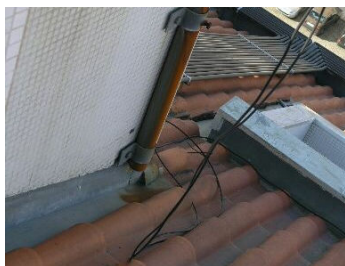
Degradação e corrosão dos elementos metálicos fixos à cobertura

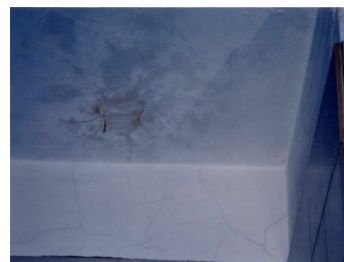
Humidade e degradação no interior sob a cobertura

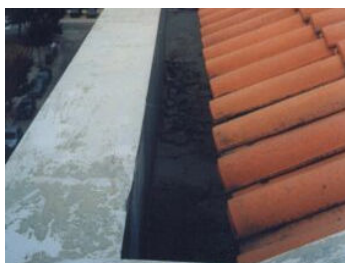
Acumulação de sujidade nos elementos de drenagem

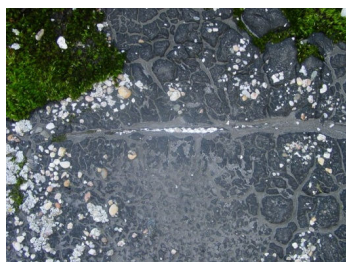
Degradação e destacamento das telas ou do revestimento impermeabilizante

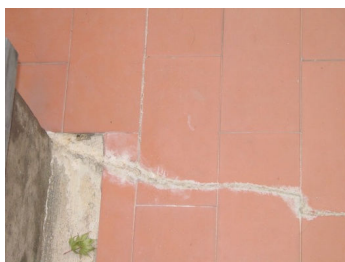
Fissuração e degradação dos revestimentos

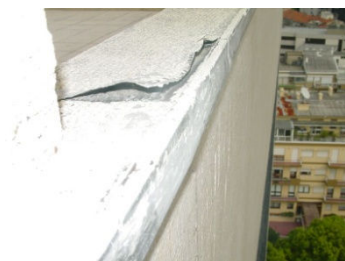
Degradação e destacamento das telas ou do revestimento impermeabilizante

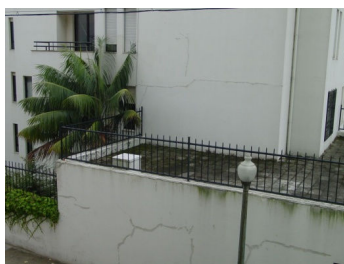
Fissurações nas fachadas

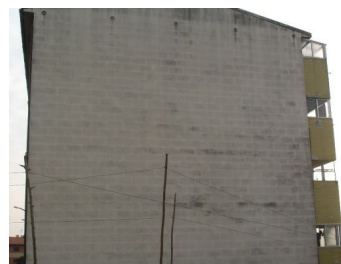
"Fantasma" nas paredes de fachada, sendo legível o desenho da alvenaria de preenchimento e a estrutura

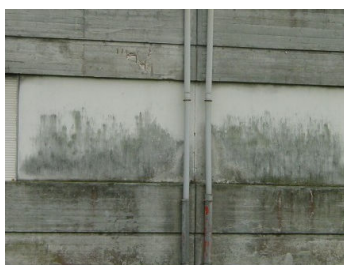
Manchas associadas ao desenvolvimento de microrganismos

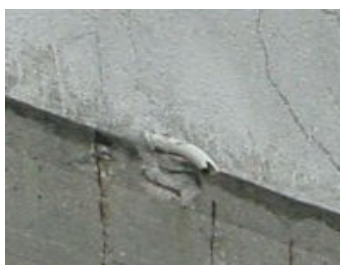
Degradação dos tubos de ventilação das caixas-de-ar das paredes exteriores

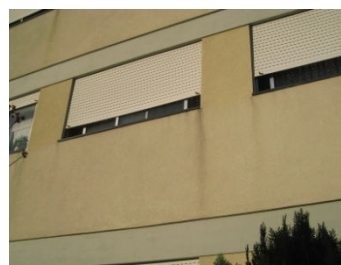
Escorrências na superfície da fachada, sob os peitoris

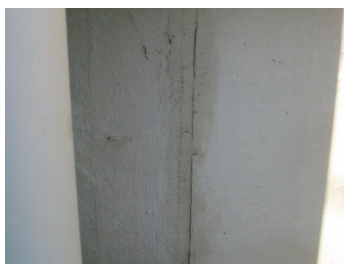
Degradação das juntas de dilatação

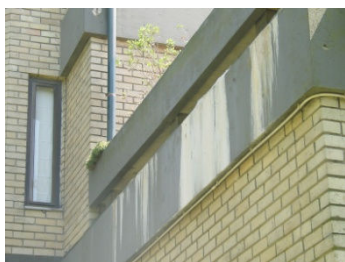
Escorrências e degradação em superfícies sob floreiras

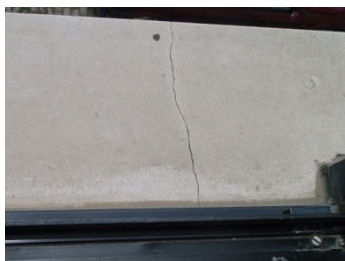
Fissuração de placas que revestem peitoris e soleiras

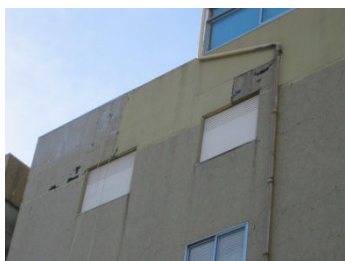
Escorrências na superfície da fachada, sob os peitoris

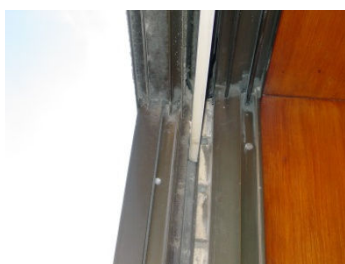
Degradação dos caixilhos e dos bites

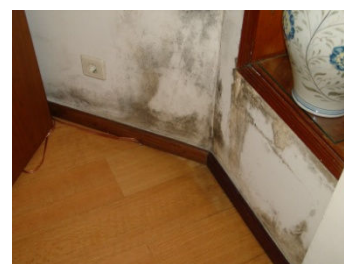
Humidade e degradação no contorno interior dos vãos envidraçados

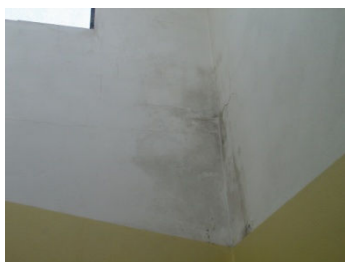
Humidade em zonas adjacentes a paredes de fachada ou juntas de dilatação

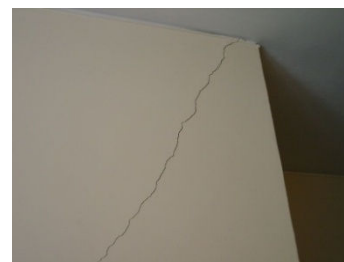
Fissuração de paredes e tectos

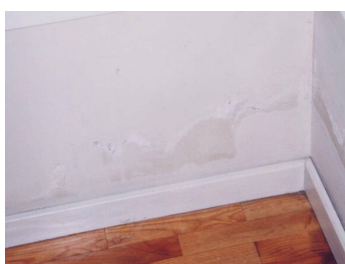
Humidade em paredes e tectos adjacentes a floreiras

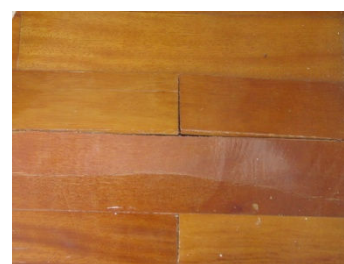
Levantamento do revestimento em madeira do pavimento

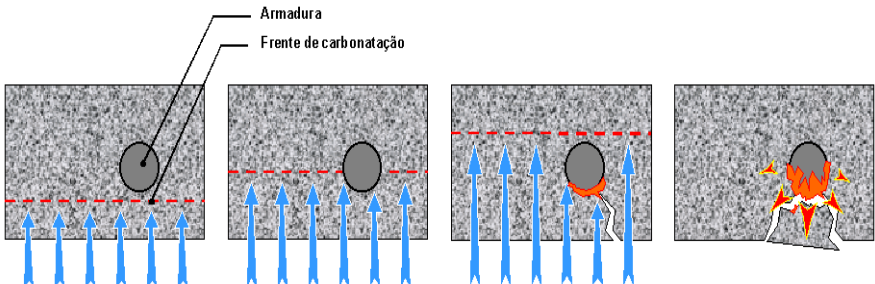
<p>Carbonatação avança a partir do exterior para o interior do betão</p> <p>Quando a frente atinge a zona das armaduras contribui para a sua "despassivação"</p> <p>Inicia-se o processo de corrosão das armaduras, surgindo as primeiras fissuras</p> <p>As forças expansivas que são geradas levam ao destacamento do betão de recobrimento</p>
Humidade e degradação no contorno interior dos vãos envidraçados	<ul style="list-style-type: none"> ▪ Ocorrência de infiltrações através da envolvente dos vãos; ▪ Deficiente configuração dos peitoris ou soleiras que não permitem a correcta evacuação da água proveniente da pluviosidade exterior; ▪ Ausência de pré-aro que permite a correcta masticagem; ▪ Aplicação incorrecta ou envelhecimento dos mástiques no contorno dos vãos envidraçados; ▪ Infiltração por fissuras nas fachadas; ▪ Dimensão excessiva de alguns vãos que, por grande deformabilidade, comprometem a estanquidade.

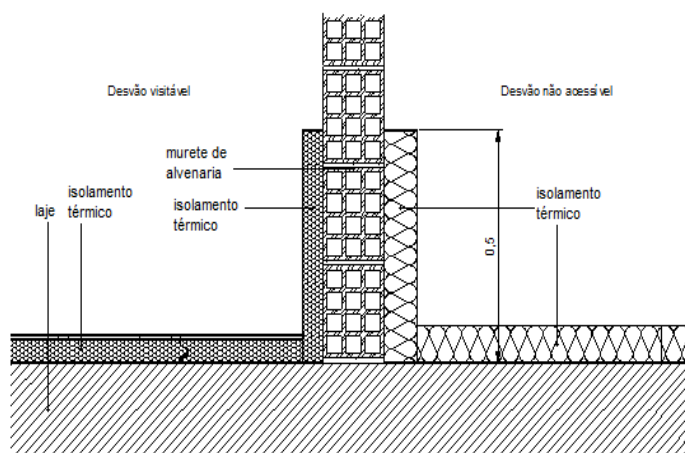
Os elementos verticais, como muretes de alvenaria e chaminés, também deverão ser revestidos com isolamento térmico até uma altura de cerca de 50cm, de forma a minimizar os efeitos das pontes térmicas.

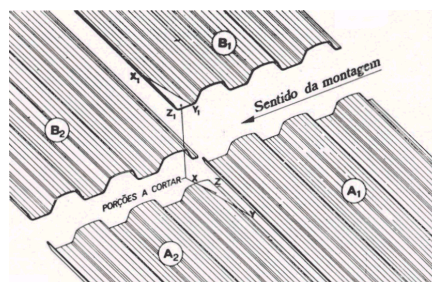
- Ser aplicadas do beiral para a cumeeira e no sentido oposto aos ventos e chuvas dominantes;

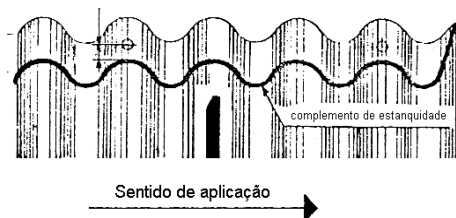
- O recobrimento transversal entre chapas deve estar compreendido entre 20cm e 25cm;

- O recobrimento longitudinal entre chapas deverá ser de meia onda;
- Nas sobreposições transversais deve ser aplicado um cordão ou tira de material elástico embebido num produto betuminoso, para assegurar a estanqueidade, a menos que a inclinação seja superior a 26%.
- Os furos deverão ser realizados a uma distância de 5cm do bordo superior da chapa recoberta.

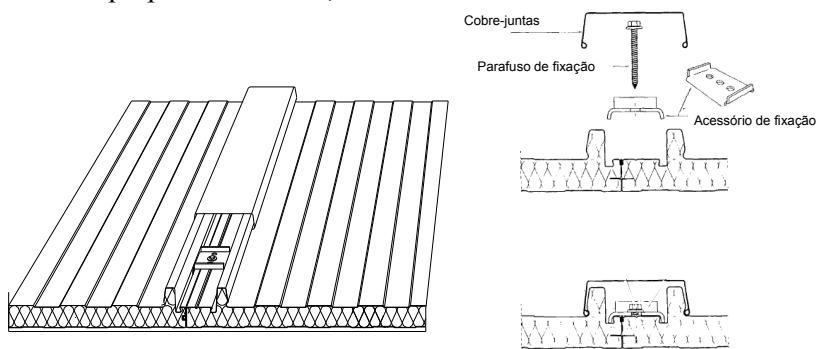
- Os painéis devem ser colocados paralelamente à linha de maior pendente;
- Os elementos de fixação devem ser constituídos por elementos em aço inox, associados a complementos de estanqueidade, na ligação com elementos de revestimento;
- As juntas longitudinais entre painéis devem ser protegidas com um cobre-juntas constituído por um acessório próprio do sistema;
